国道 239 号霧立地すべり見学会の報告

技術アドバイザー 石井 正之 (2014 年 7 月 16 日)

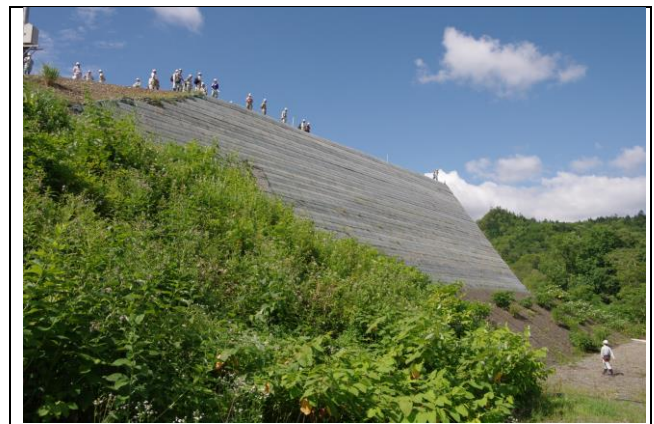
写真1 押え盛土

補強盛土の高さは約 13m, のり勾配は 1:0.6 である。補強盛土脚部には基礎マウンドを築いている。

対策工法は、3 基の集水井による地下水排除工と補強盛土工による押え盛土です。現況安全率は 0.99, 計画安全率は 1.05 (応急復旧) で設計しています。押え盛土の背後に道路を通しています。

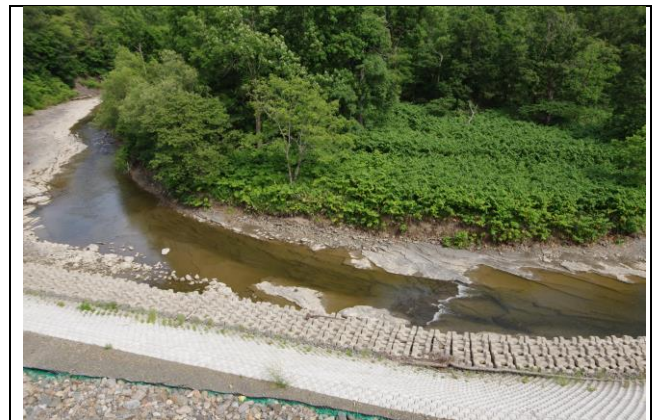
写真2 押え盛土川側の護岸工

根固めブロックと護岸ブロックを施工している。河床には下流 (右) に向かって緩く傾斜した泥岩を主体とする岩盤が露出している。

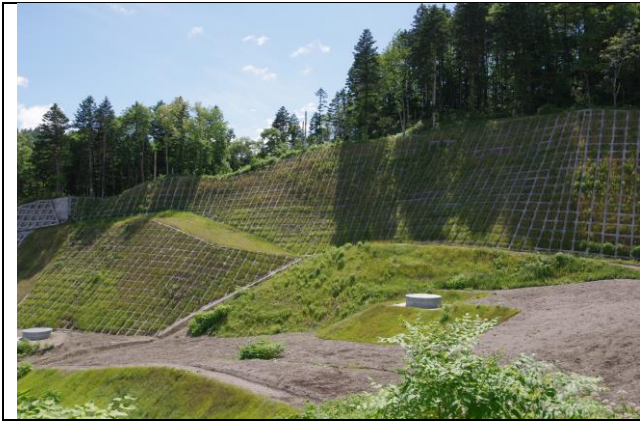
写真3 集水井

頭部陥没帯に3基の集水井を施工している。滑落崖は簡易のり砕工を施工している。

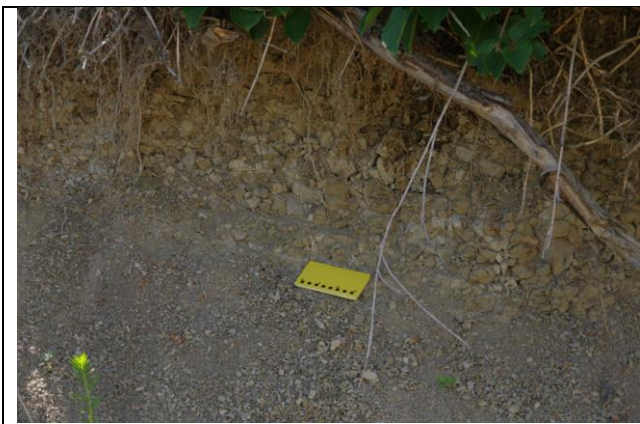
写真4 道路山側に残る移動土塊

バラバラになりかかったシルト岩である。風化には非常に弱く細片化する。

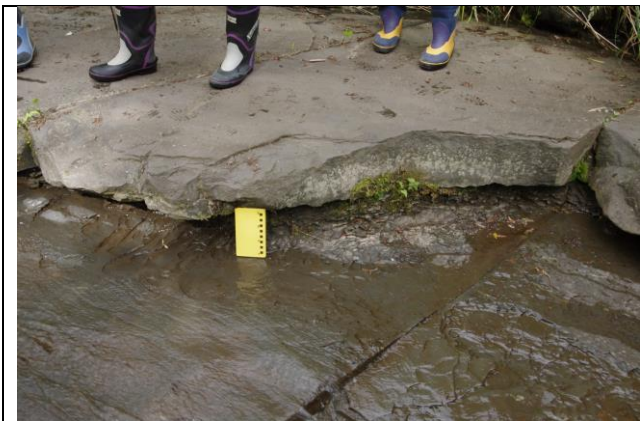
写真5 新鮮な砂岩泥岩互層

硬質な砂岩と変状に剥離する泥岩の互層である。地すべりの峠側の沢で見られる。

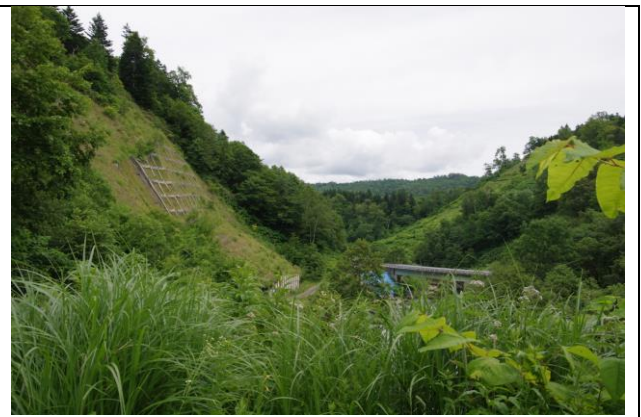
写真6 巨大地すべり遠望

古丹別川対岸の林道から見た巨大地すべりである。遠くの尾根の前面に広がる緩傾斜の斜面は移動土塊が滑った跡で、手前の緩やかな尾根から川側は地すべり移動土塊である。

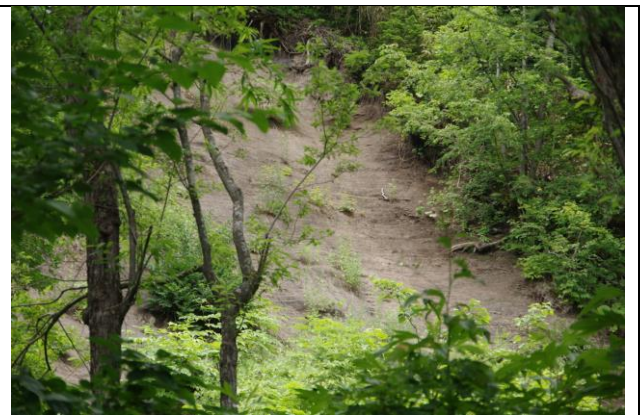
写真7 巨大地すべりの移動土塊

層理面を残したまま移動してきたものである。この写真ではほとんど泥岩のみであるが、砂岩が挟在している場合は、ブロック状に分離していることがある。

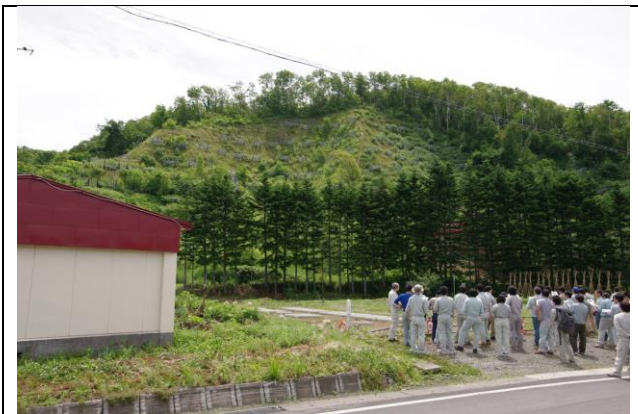
写真8 古丹別神社斜面崩壊

崩壊源にはチェポツナイ層の岩盤が露出していましたが、それほど強く風化していなかったようです。この崩壊源の下部付近に水が噴出した跡であるパイピングホールが見られ、その付近に古い崩壊堆積物がありました。

崩壊が発生したのは1999年7月28日午後10時過ぎでした。崩壊は高さ約30m、幅15~20mで、崩壊源の頭部から崩壊土砂先端までの距離は約100m、崩壊源の頭部との比高は約40mでした。等価摩擦係数は、およそ0.4です。

崩壊発生時には、梅雨前線がサハリン付近まで北上していて、道北では7月24日から8月1日まで断続的に雨が続いていました。そして、崩壊が発生した7月28日の午後9時から10時には時間雨量が40mmを超えました。崩壊は、時間降水量がピークとなった直後に発生していることとなります。

左側の沢が崩壊源で、崩壊土砂は下流で二つに分かれ、一つの流れは手前の林の向こうにあった社務所を押し出した。
